Restauration du château médiéval du Vorbourg près de Delémont

par Jakob Obrecht avec introduction historique et traduction par François Rais

Rapport d'expertise de l'espace bâti, établi à l'occasion de la restauration de 1998

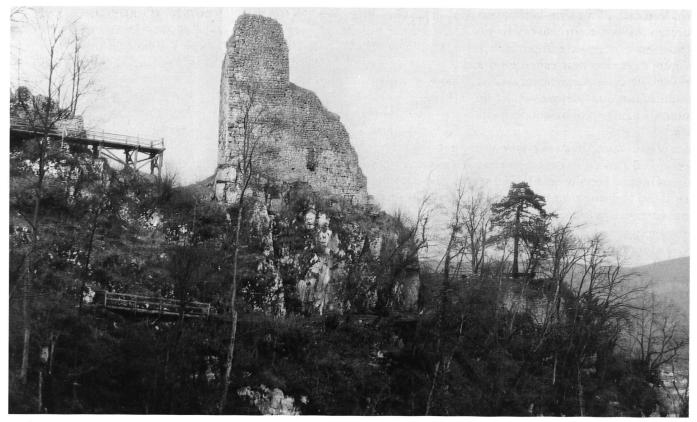
3: Château fort avant la restauration de 1998; vue du SSW. A l'ouest on reconnaît la découpe du fossé et à l'est les derniers restes de mur de la partie inférieure du bâtiment. Le chemin au pied des rochers suit le même tracé qu'au moyen âge.

château fort aujourd'hui rénové, au niveau inférieur un ensemble de bâtiments occupait l'extrémité de l'arête de rocher en forme de fer à cheval. De cette partie ne subsistent aujourd'hui que quelques restes de murailles menacées d'effondrement (fig. 3).

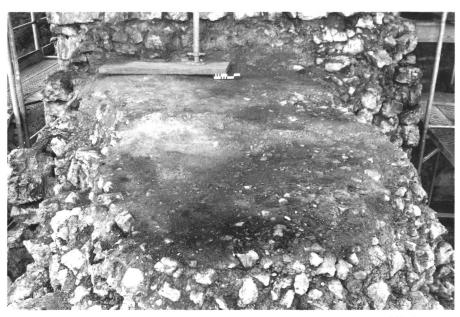
7: Mur M6. Couronne du mur rougie au feu juste devant le décrochement du mur M7; vue de l'E.

On n'a découvert qu'une petite partie du couronnement d'origine des murailles, située à l'est du décrochement formé par la séparation des murs M6 et M7 (fig. 7). Sous les débris résiduels du mur M7 apparut une surface aménagée plus ou moins plate. Cette surface était légèrement rougie par le feu et parsemée de quelques résidus de charbon de bois. Ces deux indices pourraient indiquer que le château fut détruit à la suite d'un incendie. Il ne reste rien du couronnement supérieur du corps ouest. On ne possède donc aucun point de référence valable pour une reconstitution.

le bâtiment fut détruit suite au tremblement de terre de Bâle en l'an 1356³⁹, en même temps que le château inférieur. Les traces d'incendie (voir fig. 7) sur le décrochement du mur sud M6 et à l'intérieur du mur M1 (voir fig. 6) font penser du moins, que le château a été consumé par un incendie à la suite du tremblement de terre.

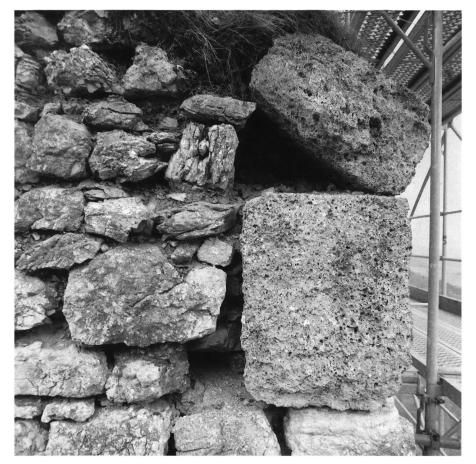
9: Aràte des murs M1/M7. Les deux derniers blocs à bossage en tuf conservés au sommet de la chaîne d'angle; vue de l'W.

Les deux chaînes d'angle conservées presque intégralement dans les angles nord-ouest et sud-ouest furent construites de grosses pierres calcaires jusqu'à la hauteur du deuxième étage (fig. 10). Il semble que pour les parties supérieures et pour le front est du mur M7 on utilisa essentiellement des blocs de tuf (fig. 9).

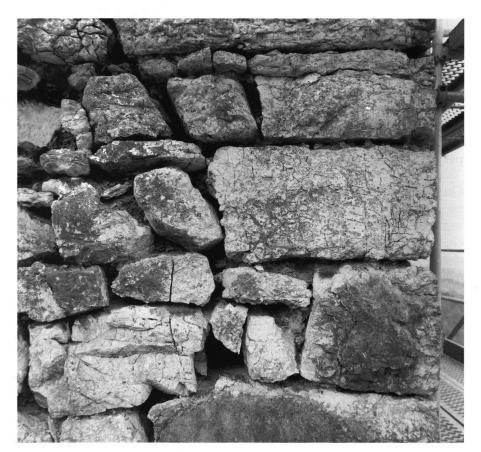
10: Arête des murs M1/M7. Chaîne d'angle construite en gros blocs calcaires; vue de l'W.

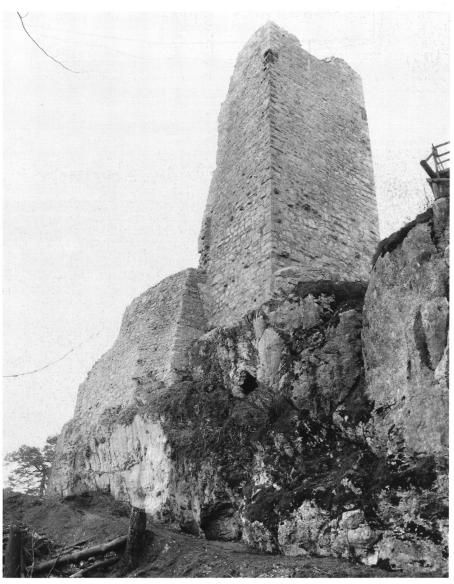
Un second décrochement bien marqué (fig. 11) apparaît sur la paroi nord, dans la partie inférieure du mur M2. Celui-ci par contre n'est pas horizontal, mais se développe sur plusieurs paliers. Juste en dessous on remarque en plus trois blocs de pierre en encorbellement, pour

11: Côté nord après l'achèvement de la restauration complète du noyau du château fort; vue du NW.

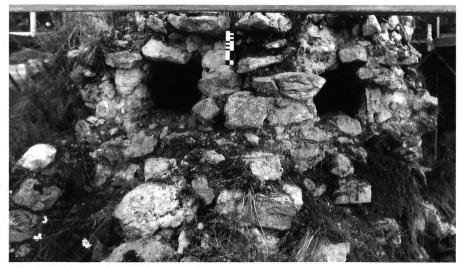
13: Mur M6. Trous des ancrages 11 et 12; vue de l'E.

Les ancrages de bois sont fixés profondément dans la maçonnerie à partir des angles. Le système inférieur composé des No. 11 et 12 (fig. 13), renforçait l'angle des murs M5/M6, sans pour autant que la liaison ne s'étende sur toute la longueur des murs M6 et M7²⁵.

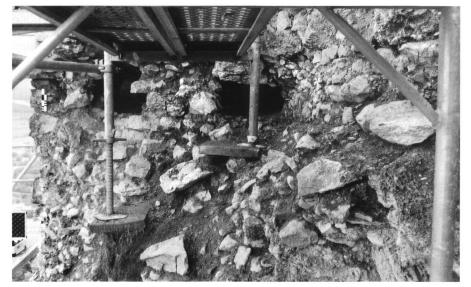
Une irrégularité supplémentaire apparaît sur la face intérieure du mur M1 (voir fig. 14), vers le haut de l'empreinte de l'ancrage No. 23. Là, on remarquait une étroite bande horizontale formée presque uniquement de déchets de pierres²⁴. La position de cette rainure est le résultat presque certain du déroulement des travaux. Après la construction de la voûte, on monta les murs adjacents et, avant même l'enlèvement des échafaudages, les ancrages de bois furent superposés en croix et emmurés. Suite à ces opérations successives se forma sur toute la surface du corps ouest une sorte de plate-forme, qui fut pendant peu de temps utilisée comme aire de travail. Sur un tel niveau s'accumule en peu de temps une couche continue de déchets de pierres, comme on le remarque habituellement.

14: Mur M7. Trous des ancrages 22 et 23; vue du N.

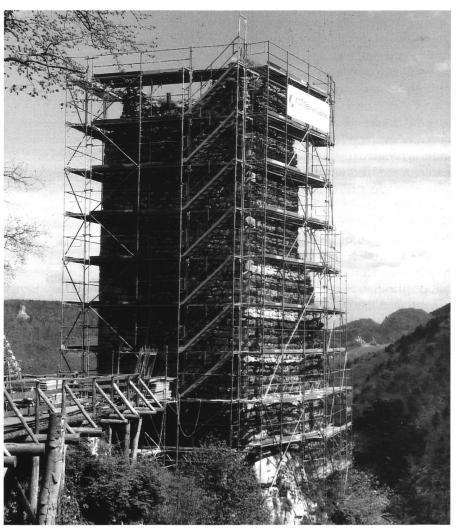
15: Noyau du château entouré d'échafaudage en 1998; vue du SW.

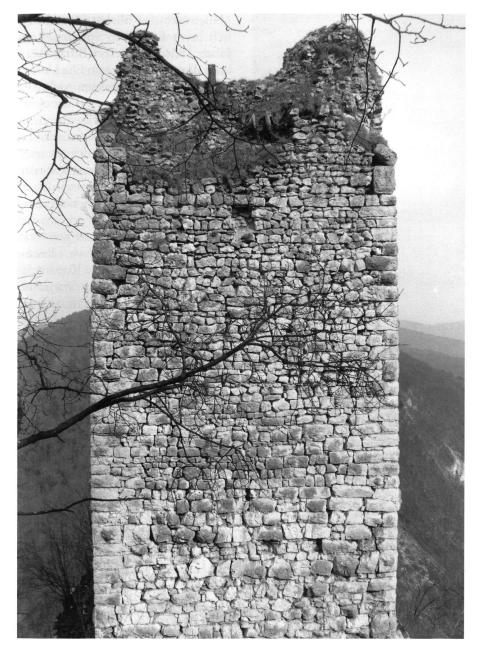
La paroi ouest en forme de tonneau Comme tout observateur non habitué peut le constater, les arêtes verticales de la façade ouest (mur M1) sont légèrement courbées en forme de tonneau (fig. 17).

Il faut examiner ici la raison de cette déformation³⁰. Une première supposition fut qu'avec le temps des fissures verticales se produisirent dans la maçonnerie du mur M1 et que, en conséquence, les arêtes se soient détachées vers l'extérieur³¹. Mais il fallut abandonner cette hypothèse. La question restait ouverte.

En admettant que les maçons du moyen âge étaient certainement capables de construire des arêtes verticales, il ne reste à mon avis³² qu'une explication à ce phénomène: une lente déformation plastique de l'appareil lié au mortier de chaux engendrée par le propre poids de la construction.

Les ancrages posés dans les murs démontrent que ce problème était connu du maître constructeur du Vorbourg. Grâce à ce procédé, qui produit le même effet que les fers d'armature dans la pose actuelle du béton, il tenta de prévenir que la construction ne se fissure ou même ne s'effondre sur elle-même pendant la phase de construction. Les renforcements horizontaux ne purent par contre pas empêcher la lente déformation plastique³⁴ de l'appareil causée par son propre poids. La pression ainsi engendrée conduisit à cette légère courbure, avec un déplacement maximum à mi-hauteur environ du corps ouest³⁵.

17: Mur M1. La face ouest du château, conçue comme mur bouclier étroit et élevé. La déformation en forme de tonneau du mur est bien reconnaissable; vue de l'W.

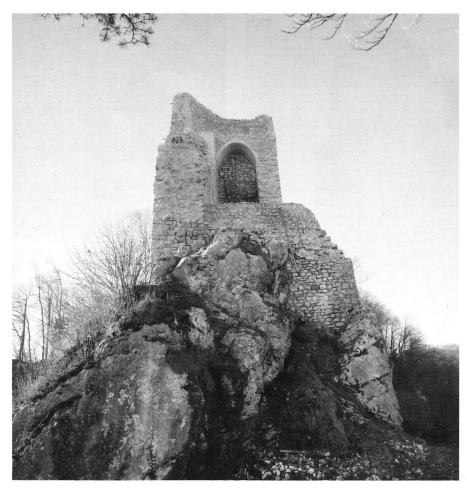
19: Château fort après la restauration complète de 1998; vue de l'E. A l'exception de la surface intérieure du mur M1 protégée par la voûte laissée dans son état d'origine, toutes les surfaces visibles des murs ont été restaurées.
